Undløse Børnehus

2023

Legepladsrapport

Legepladsens adresse:	Hovedgaden 40, Undløse, 4340 Tølløse
Rekvirent:	Kim Ravnkilde
Kontaktperson:	Pia Toftegaard Olsen
Telefon:	7236 4975
Email:	piol@holb.dk
Inspektionsdato:	20. februar 2023

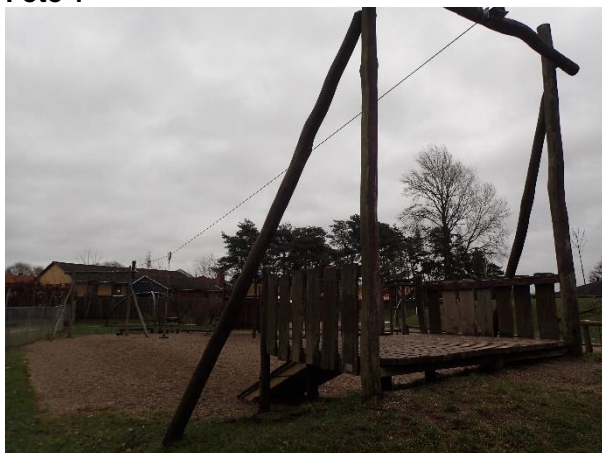
Foto 1

Oversigtsbillede: Svævebane			
Mærke / årgang: Danske Legepladser / 2009			
Inspektion foretaget i.h.t. følgende standarder:			
DS/EN 1176 del 1 Generelle krav			X
DS/EN 1176 del 2 Gynger			
DS/EN 1176 del 3 Rutsjebaner			
DS/EN 1176 del 4 Svævebaner			X
DS/EN 1176 del 5 Karruseller			
DS/EN 1176 del 6 Vipper			
DS/EN 1176 del 7 Insp. og vedligehold			X
DS/EN 1176 del 11 3-D Klatre-net			
DS/EN 1177: Stødabsorberende underlag			
Faldhøjde / HIC:			
Bemærkninger:	Ja	Nej	X

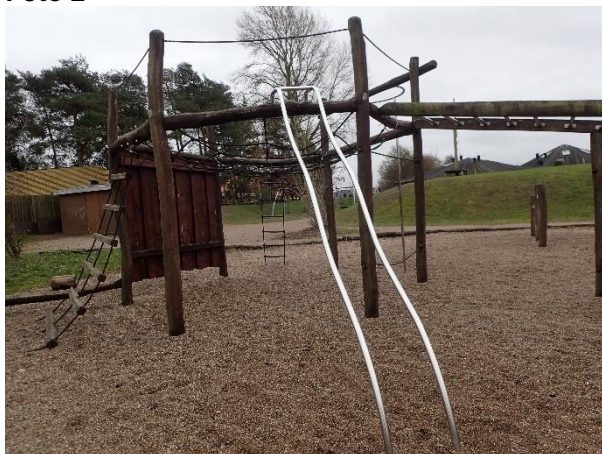
Foto 2

Oversigtsbillede: Klatre-redskab			
Mærke / årgang: Danske Legepladser / 2009			
Inspektion foretaget i.h.t. følgende standarder:			
DS/EN 1176 del 1 Generelle krav			X
DS/EN 1176 del 2 Gynger			
DS/EN 1176 del 3 Rutsjebaner			
DS/EN 1176 del 4 Svævebaner			
DS/EN 1176 del 5 Karruseller			
DS/EN 1176 del 6 Vipper			
DS/EN 1176 del 7 Insp. og vedligehold			X
DS/EN 1176 del 11 3-D Klatre-net			
DS/EN 1177: Stødabsorberende underlag			
Faldhøjde / HIC:			
Bemærkninger:	Ja	Nej	X

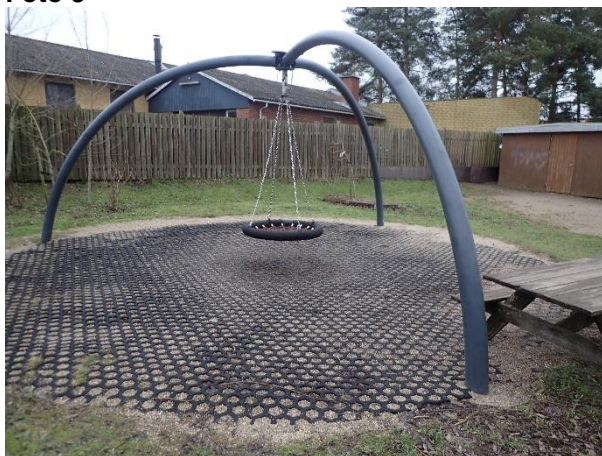
Foto 3

Oversigtsbillede: Gyng			
Mærke / årgang: Copla / 2018			
Inspektion foretaget i.h.t. følgende standarder:			
DS/EN 1176 del 1 Generelle krav			X
DS/EN 1176 del 2 Gynger			X
DS/EN 1176 del 3 Rutsjebaner			
DS/EN 1176 del 4 Svævebaner			
DS/EN 1176 del 5 Karruseller			
DS/EN 1176 del 6 Vipper			
DS/EN 1176 del 7 Insp. og vedligehold			X
DS/EN 1176 del 11 3-D Klatre-net			
DS/EN 1177: Stødabsorberende underlag			
Faldhøjde / HIC:			
Bemærkninger:	Ja	Nej	X

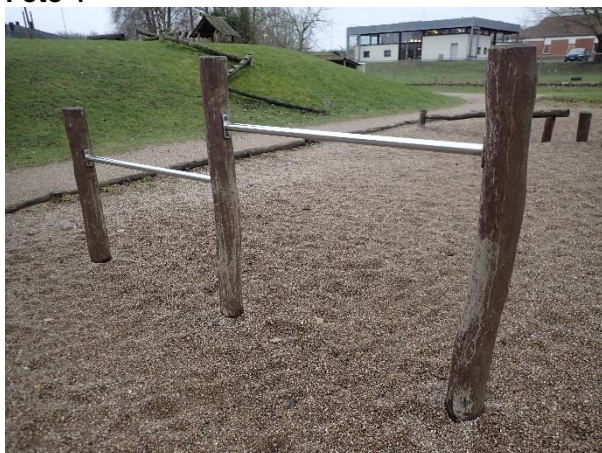
Foto 4

Oversigtsbillede: Kolbøttestang			
Mærke / årgang: ? / ?			
Inspektion foretaget i.h.t. følgende standarder:			
DS/EN 1176 del 1 Generelle krav			X
DS/EN 1176 del 2 Gynger			
DS/EN 1176 del 3 Rutsjebaner			
DS/EN 1176 del 4 Svævebaner			
DS/EN 1176 del 5 Karruseller			
DS/EN 1176 del 6 Vipper			
DS/EN 1176 del 7 Insp. og vedligehold			X
DS/EN 1176 del 11 3-D Klatre-net			
DS/EN 1177: Stødabsorberende underlag			
Faldhøjde / HIC:			
Bemærkninger:	Ja	Nej	X

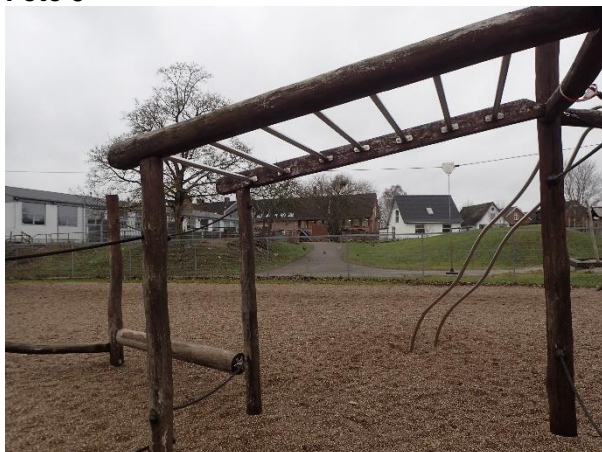
Foto 5

Oversigtsbillede: Armgang			
Mærke / årgang: Danske Legepladser / 2009			
Inspektion foretaget i.h.t. følgende standarder:			
DS/EN 1176 del 1 Generelle krav			X
DS/EN 1176 del 2 Gynger			
DS/EN 1176 del 3 Rutsjebaner			
DS/EN 1176 del 4 Svævebaner			
DS/EN 1176 del 5 Karruseller			
DS/EN 1176 del 6 Vipper			
DS/EN 1176 del 7 Insp. og vedligehold			X
DS/EN 1176 del 11 3-D Klatre-net			
DS/EN 1177: Stødabsorberende underlag			
Faldhøjde / HIC:			
Bemærkninger:	Ja	Nej	X

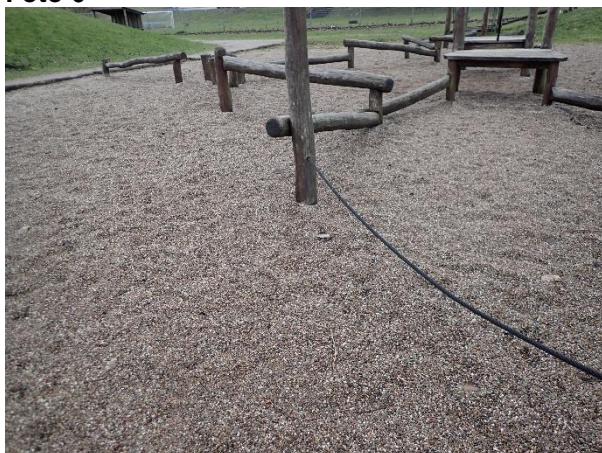
Foto 6

Oversigtsbillede: Balanceredskaber			
Mærke / årgang: ? / ?			
Inspektion foretaget i.h.t. følgende standarder:			
DS/EN 1176 del 1 Generelle krav			X
DS/EN 1176 del 2 Gynger			
DS/EN 1176 del 3 Rutsjebaner			
DS/EN 1176 del 4 Svævebaner			
DS/EN 1176 del 5 Karruseller			
DS/EN 1176 del 6 Vipper			
DS/EN 1176 del 7 Insp. og vedligehold			X
DS/EN 1176 del 11 3-D Klatre-net			
DS/EN 1177: Stødabsorberende underlag			
Faldhøjde / HIC:			
Bemærkninger:	Ja	Nej	X

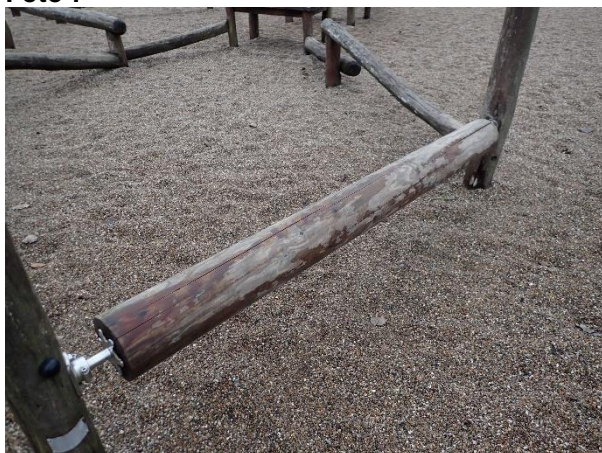
Foto 7

Oversigtsbillede: Roterende bom			
Mærke / årgang: Danske Legepladser / 2009			
Inspektion foretaget i.h.t. følgende standarder:			
DS/EN 1176 del 1 Generelle krav			X
DS/EN 1176 del 2 Gynger			
DS/EN 1176 del 3 Rutsjebaner			
DS/EN 1176 del 4 Svævebaner			
DS/EN 1176 del 5 Karruseller			
DS/EN 1176 del 6 Vipper			
DS/EN 1176 del 7 Insp. og vedligehold			X
DS/EN 1176 del 11 3-D Klatre-net			
DS/EN 1177: Stødabsorberende underlag			
Faldhøjde / HIC:			
Bemærkninger:	Ja	Nej	X

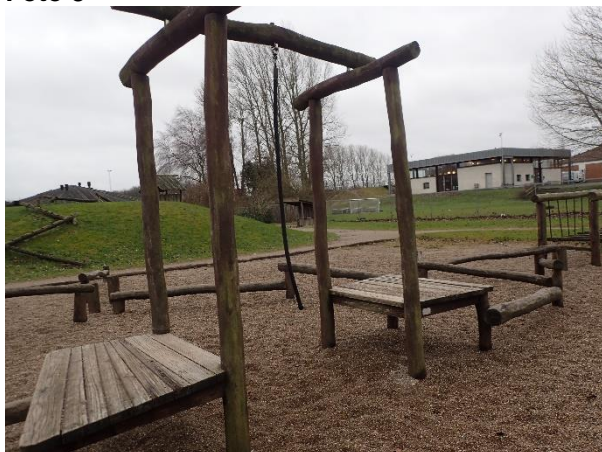
Foto 8

Oversigtsbillede: Platforme med svingtov			
Mærke / årgang: Danske Legepladser / 2009			
Inspektion foretaget i.h.t. følgende standarder:			
DS/EN 1176 del 1 Generelle krav			X
DS/EN 1176 del 2 Gynger			
DS/EN 1176 del 3 Rutsjebaner			
DS/EN 1176 del 4 Svævebaner			
DS/EN 1176 del 5 Karruseller			
DS/EN 1176 del 6 Vipper			
DS/EN 1176 del 7 Insp. og vedligehold			X
DS/EN 1176 del 11 3-D Klatre-net			
DS/EN 1177: Stødabsorberende underlag			
Faldhøjde / HIC:			
Bemærkninger:	Ja	X	Nej

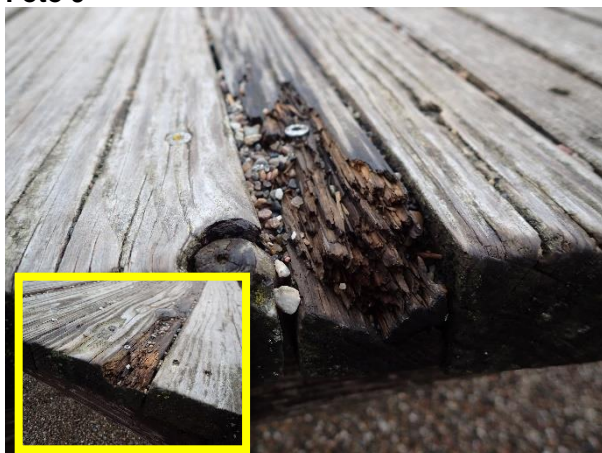
Foto 9

I platformene er der flere brædder der er angrebet af råd.

Det bevirker at der er opstået skarpe kanter, udstikkende skruer og risiko for splinter.

DS/EN 1176 – 1 punkt 4.2.5
DS/EN 1176 – 7 punkt 7.2

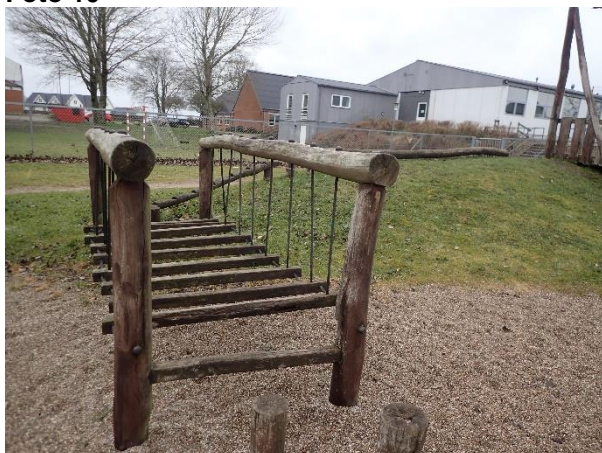
Foto 10

Oversigtsbillede: Bjælkebro

Mærke / årgang: ? / ?

Bemærkninger:	Ja	Nej	X
----------------------	----	-----	---

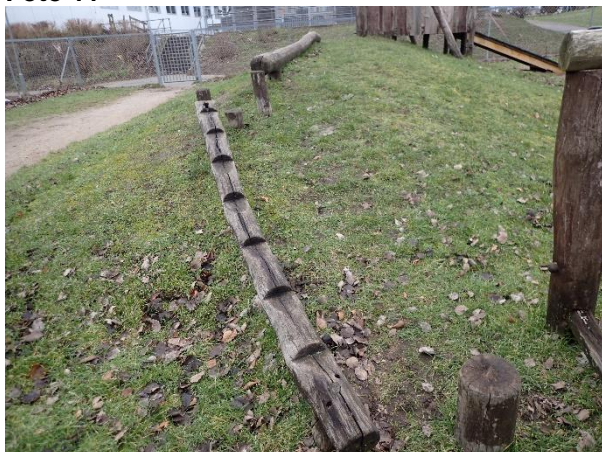
Foto 11

Oversigtsbillede: Balancebomme

Mærke / årgang: ? / ?

Bemærkninger:	Ja	Nej	X
----------------------	----	-----	---

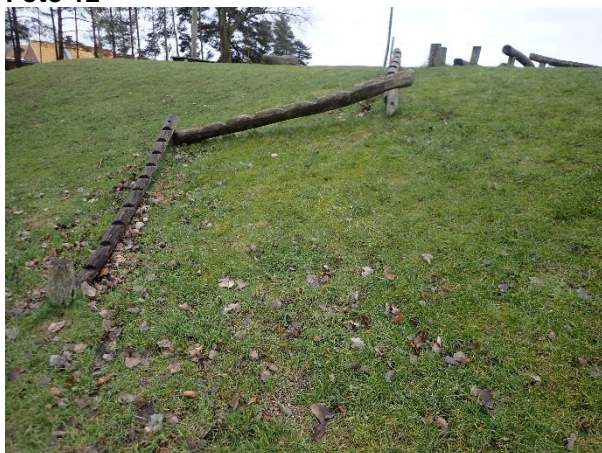
Foto 12

Oversigtsbillede: Balancebomme og stubbe

Mærke / årgang: ? / ?

Bemærkninger:	Ja	Nej	X
----------------------	----	-----	---

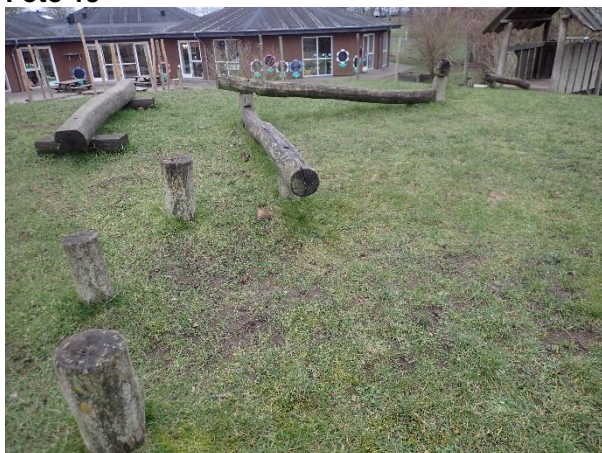
Foto 13

Oversigtsbillede: Balancebomme og stubbe			
Mærke / årgang: ? / ?			
Inspektion foretaget i.h.t. følgende standarder:			
DS/EN 1176 del 1 Generelle krav			X
DS/EN 1176 del 2 Gynger			
DS/EN 1176 del 3 Rutsjebaner			
DS/EN 1176 del 4 Svævebaner			
DS/EN 1176 del 5 Karruseller			
DS/EN 1176 del 6 Vipper			
DS/EN 1176 del 7 Insp. og vedligehold			X
DS/EN 1176 del 11 3-D Klatre-net			
DS/EN 1177: Stødabsorberende underlag			
Faldhøjde / HIC:			
Bemærkninger:	Ja	Nej	X

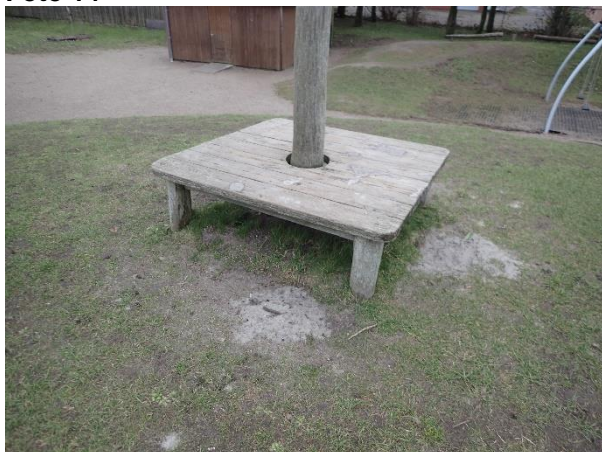
Foto 14

Oversigtsbillede: Platform			
Mærke / årgang: ? / ?			
Inspektion foretaget i.h.t. følgende standarder:			
DS/EN 1176 del 1 Generelle krav			X
DS/EN 1176 del 2 Gynger			
DS/EN 1176 del 3 Rutsjebaner			
DS/EN 1176 del 4 Svævebaner			
DS/EN 1176 del 5 Karruseller			
DS/EN 1176 del 6 Vipper			
DS/EN 1176 del 7 Insp. og vedligehold			X
DS/EN 1176 del 11 3-D Klatre-net			
DS/EN 1177: Stødabsorberende underlag			
Faldhøjde / HIC:			
Bemærkninger:	Ja	Nej	X

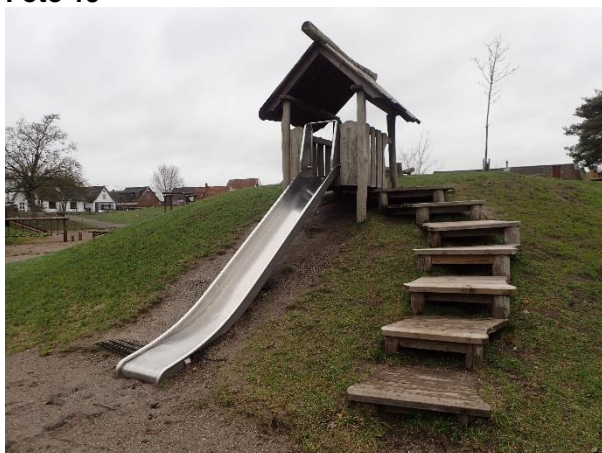
Foto 15

Oversigtsbillede: Rutsjebane med opgang			
Mærke / årgang: Danske Legepladser / 2009			
Inspektion foretaget i.h.t. følgende standarder:			
DS/EN 1176 del 1 Generelle krav			X
DS/EN 1176 del 2 Gynger			
DS/EN 1176 del 3 Rutsjebaner			X
DS/EN 1176 del 4 Svævebaner			
DS/EN 1176 del 5 Karruseller			
DS/EN 1176 del 6 Vipper			
DS/EN 1176 del 7 Insp. og vedligehold			X
DS/EN 1176 del 11 3-D Klatre-net			
DS/EN 1177: Stødabsorberende underlag			
Faldhøjde / HIC:			
Bemærkninger:	Ja	Nej	X

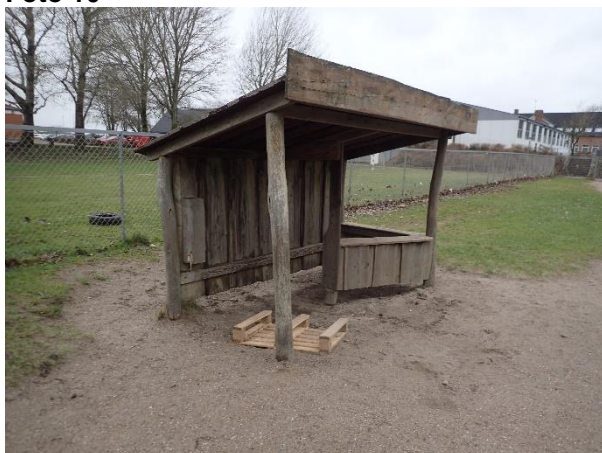
Foto 16

Oversigtsbillede: Legehus/bod			
Mærke / årgang: Danske Legepladser / 2009			
Inspektion foretaget i.h.t. følgende standarder:			
DS/EN 1176 del 1 Generelle krav			X
DS/EN 1176 del 2 Gynger			
DS/EN 1176 del 3 Rutsjebaner			
DS/EN 1176 del 4 Svævebaner			
DS/EN 1176 del 5 Karruseller			
DS/EN 1176 del 6 Vipper			
DS/EN 1176 del 7 Insp. og vedligehold			X
DS/EN 1176 del 11 3-D Klatre-net			
DS/EN 1177: Stødabsorberende underlag			
Faldhøjde / HIC:			
Bemærkninger:	Ja	Nej	X

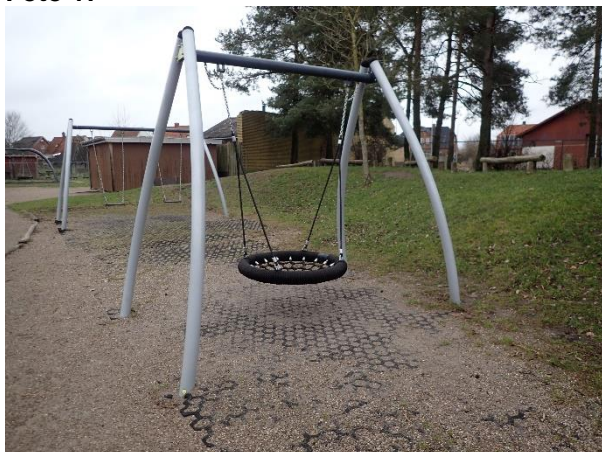
Foto 17

Oversigtsbillede: Gyng			
Mærke / årgang: Copla / 2019			
Inspektion foretaget i.h.t. følgende standarder:			
DS/EN 1176 del 1 Generelle krav			X
DS/EN 1176 del 2 Gynger			X
DS/EN 1176 del 3 Rutsjebaner			
DS/EN 1176 del 4 Svævebaner			
DS/EN 1176 del 5 Karruseller			
DS/EN 1176 del 6 Vipper			
DS/EN 1176 del 7 Insp. og vedligehold			X
DS/EN 1176 del 11 3-D Klatre-net			
DS/EN 1177: Stødabsorberende underlag			
Faldhøjde / HIC:			
Bemærkninger:	Ja	Nej	X

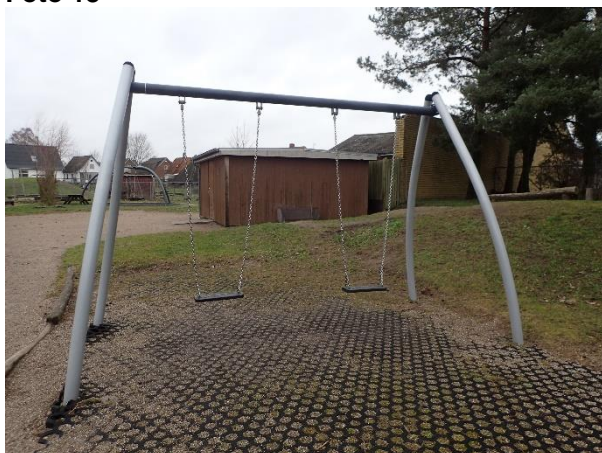
Foto 18

Oversigtsbillede: Gyng			
Mærke / årgang: Copla / 2019			
Inspektion foretaget i.h.t. følgende standarder:			
DS/EN 1176 del 1 Generelle krav			X
DS/EN 1176 del 2 Gynger			X
DS/EN 1176 del 3 Rutsjebaner			
DS/EN 1176 del 4 Svævebaner			
DS/EN 1176 del 5 Karruseller			
DS/EN 1176 del 6 Vipper			
DS/EN 1176 del 7 Insp. og vedligehold			X
DS/EN 1176 del 11 3-D Klatre-net			
DS/EN 1177: Stødabsorberende underlag			
Faldhøjde / HIC:			
Bemærkninger:	Ja	Nej	X

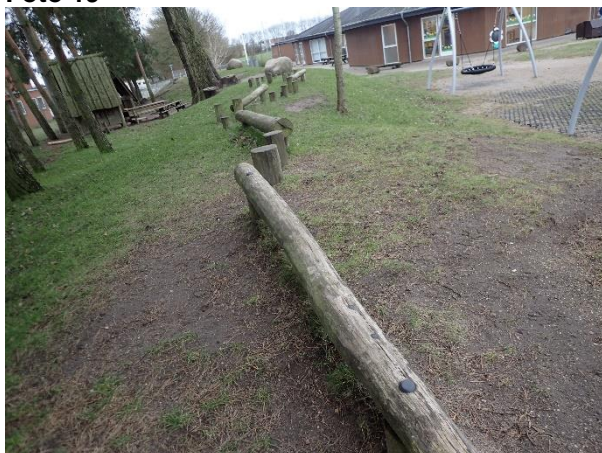
Foto 19

Oversigtsbillede: Balancebomme og stubbe

Mærke / årgang: ? / ?

Bemærkninger:	Ja	Nej	X
----------------------	----	-----	---

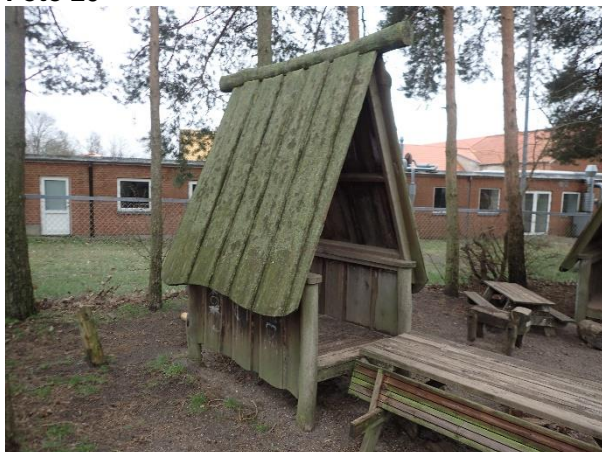
Foto 20

Oversigtsbillede: Legehus

Mærke / årgang: Danske Legepladser / 2009

Bemærkninger:	Ja	Nej	X
----------------------	----	-----	---

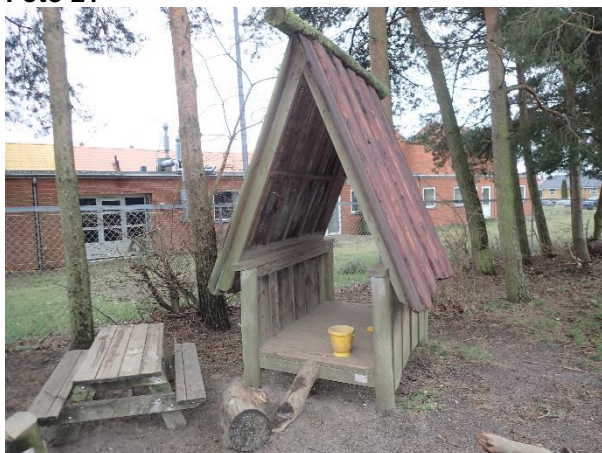
Foto 21

Oversigtsbillede: Legehus

Mærke / årgang: Danske Legepladser / 2009

Bemærkninger:	Ja	Nej	X
----------------------	----	-----	---

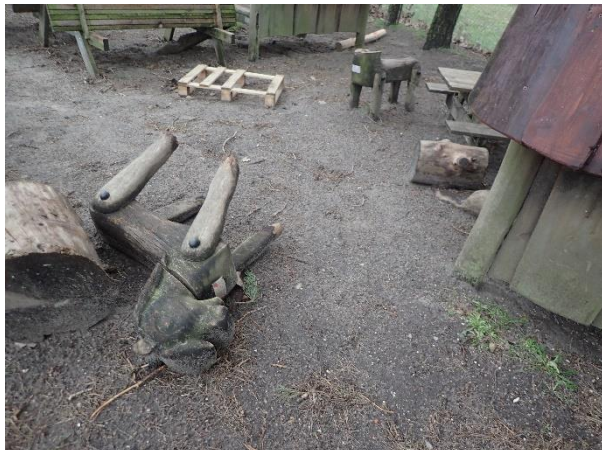
Foto 22

Oversigtsbillede: 2 heste figurer				
Mærke / årgang: Danske Legepladser / 2009				
Inspektion foretaget i.h.t. følgende standarder:				
DS/EN 1176 del 1 Generelle krav				X
DS/EN 1176 del 2 Gynger				
DS/EN 1176 del 3 Rutsjebaner				
DS/EN 1176 del 4 Svævebaner				
DS/EN 1176 del 5 Karruseller				
DS/EN 1176 del 6 Vipper				
DS/EN 1176 del 7 Insp. og vedligehold				X
DS/EN 1176 del 11 3-D Klatre-net				
DS/EN 1177: Stødabsorberende underlag				
Faldhøjde / HIC:				
Bemærkninger:	Ja	X	Nej

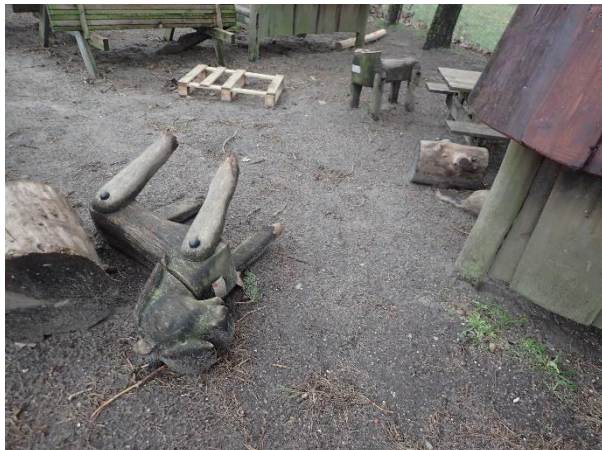
Foto 23

Begge heste er vandaliserede og trænger til vedligehold.

DS/EN 1176 – 7 punkt 7.2

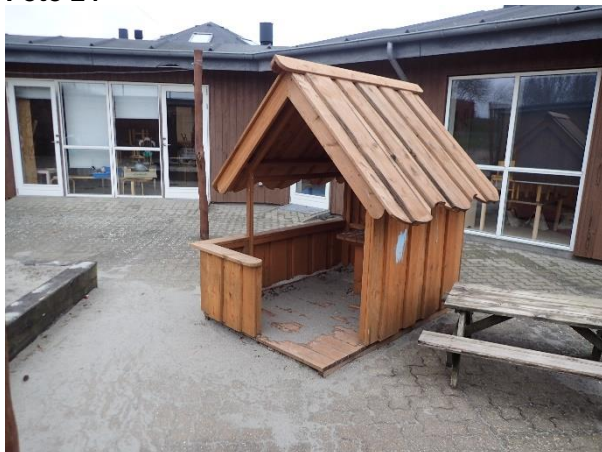
Foto 24

Oversigtsbillede: Legehus				
Mærke / årgang: ? / ?				
Inspektion foretaget i.h.t. følgende standarder:				
DS/EN 1176 del 1 Generelle krav				X
DS/EN 1176 del 2 Gynger				
DS/EN 1176 del 3 Rutsjebaner				
DS/EN 1176 del 4 Svævebaner				
DS/EN 1176 del 5 Karruseller				
DS/EN 1176 del 6 Vipper				
DS/EN 1176 del 7 Insp. og vedligehold				X
DS/EN 1176 del 11 3-D Klatre-net				
DS/EN 1177: Stødabsorberende underlag				
Faldhøjde / HIC:				
Bemærkninger:	Ja		Nej	X

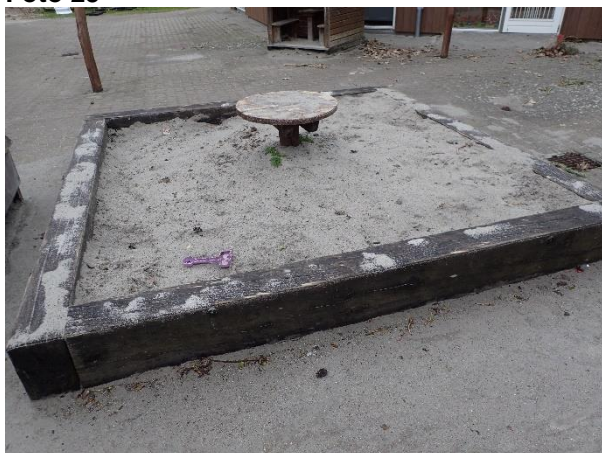
Foto 25

Oversigtsbillede: Sandkasse			
Mærke / årgang: ? / ?			
Inspektion foretaget i.h.t. følgende standarder:			
DS/EN 1176 del 1 Generelle krav			X
DS/EN 1176 del 2 Gynger			
DS/EN 1176 del 3 Rutsjebaner			
DS/EN 1176 del 4 Svævebaner			
DS/EN 1176 del 5 Karruseller			
DS/EN 1176 del 6 Vipper			
DS/EN 1176 del 7 Insp. og vedligehold			X
DS/EN 1176 del 11 3-D Klatretræ			
DS/EN 1177: Stødabsorberende underlag			
Faldhøjde / HIC:			
Bemærkninger:	Ja	Nej	X

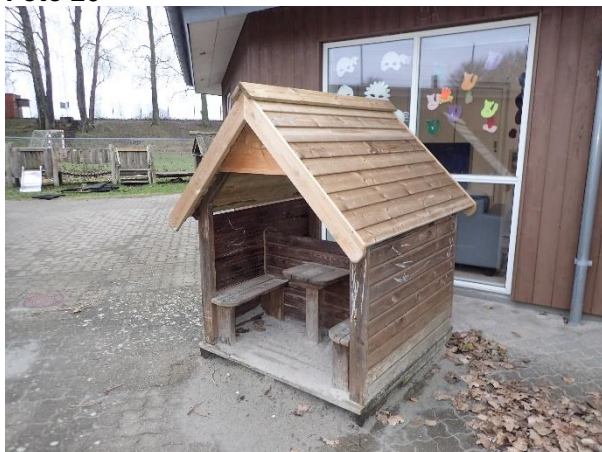
Foto 26

Oversigtsbillede: Legehus			
Mærke / årgang: ? / ?			
Inspektion foretaget i.h.t. følgende standarder:			
DS/EN 1176 del 1 Generelle krav			X
DS/EN 1176 del 2 Gynger			
DS/EN 1176 del 3 Rutsjebaner			
DS/EN 1176 del 4 Svævebaner			
DS/EN 1176 del 5 Karruseller			
DS/EN 1176 del 6 Vipper			
DS/EN 1176 del 7 Insp. og vedligehold			X
DS/EN 1176 del 11 3-D Klatretræ			
DS/EN 1177: Stødabsorberende underlag			
Faldhøjde / HIC:			
Bemærkninger:	Ja	Nej	X

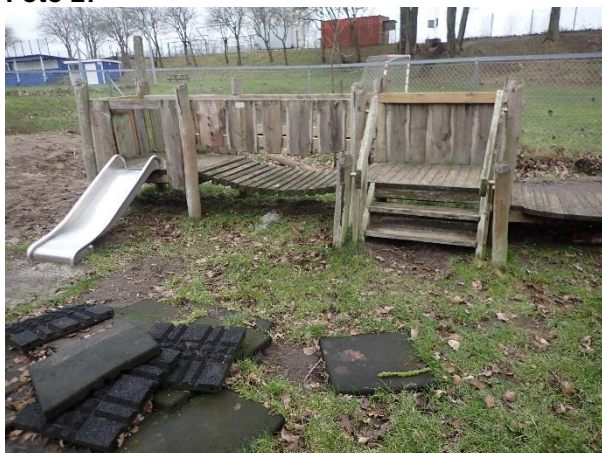
Foto 27

Oversigtsbillede: Platforme med hængebro og rutsjebane			
Mærke / årgang: Danske Legepladser / 2009			
Inspektion foretaget i.h.t. følgende standarder:			
DS/EN 1176 del 1 Generelle krav			X
DS/EN 1176 del 2 Gynger			
DS/EN 1176 del 3 Rutsjebaner			X
DS/EN 1176 del 4 Svævebaner			
DS/EN 1176 del 5 Karruseller			
DS/EN 1176 del 6 Vipper			
DS/EN 1176 del 7 Insp. og vedligehold			X
DS/EN 1176 del 11 3-D Klatretræ			
DS/EN 1177: Stødabsorberende underlag			
Faldhøjde / HIC:			
Bemærkninger:	Ja	Nej	X

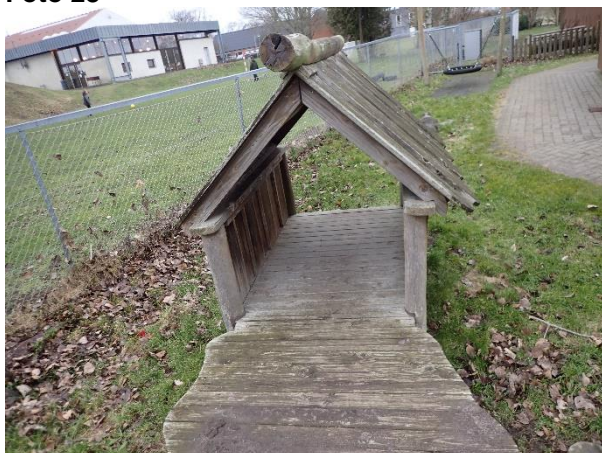
Foto 28

Oversigtsbillede: Legehus			
Mærke / årgang: Danske Legepladser / 2009			
Inspektion foretaget i.h.t. følgende standarder:			
DS/EN 1176 del 1 Generelle krav			X
DS/EN 1176 del 2 Gynger			
DS/EN 1176 del 3 Rutsjebaner			
DS/EN 1176 del 4 Svævebaner			
DS/EN 1176 del 5 Karruseller			
DS/EN 1176 del 6 Vipper			
DS/EN 1176 del 7 Insp. og vedligehold			X
DS/EN 1176 del 11 3-D Klatretet			
DS/EN 1177: Stødabsorberende underlag			
Faldhøjde / HIC:			
Bemærkninger:	Ja	Nej	X

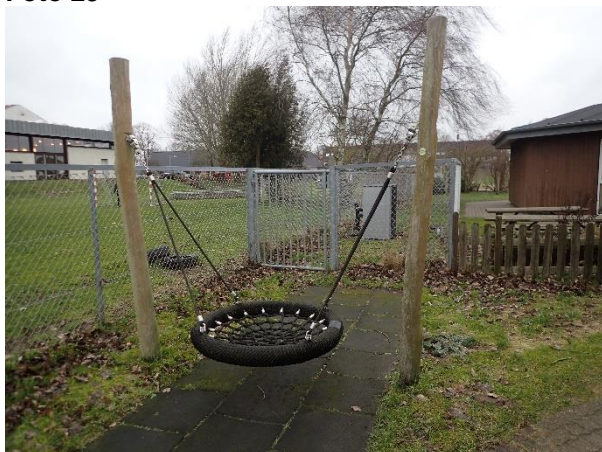
Foto 29

Oversigtsbillede: Gyng			
Mærke / årgang: Lekolar/Leika / 2015			
Inspektion foretaget i.h.t. følgende standarder:			
DS/EN 1176 del 1 Generelle krav			X
DS/EN 1176 del 2 Gynger			X
DS/EN 1176 del 3 Rutsjebaner			
DS/EN 1176 del 4 Svævebaner			
DS/EN 1176 del 5 Karruseller			
DS/EN 1176 del 6 Vipper			
DS/EN 1176 del 7 Insp. og vedligehold			X
DS/EN 1176 del 11 3-D Klatretet			
DS/EN 1177: Stødabsorberende underlag			
Faldhøjde / HIC:			
Bemærkninger:	Ja	Nej	X
