Nr. Jernløse Børnehus

2023

Legepladsrapport

Legepladsens adresse:	Holløsevej 10 C, 4420 Regstrup
Rekvirent:	Kim Ravnkilde
Kontaktperson:	Jeppe Klenitz-Jakobsen
Telefon:	7236 7185
Email:	jepk@holb.dk
Inspektionsdato:	27. februar 2023

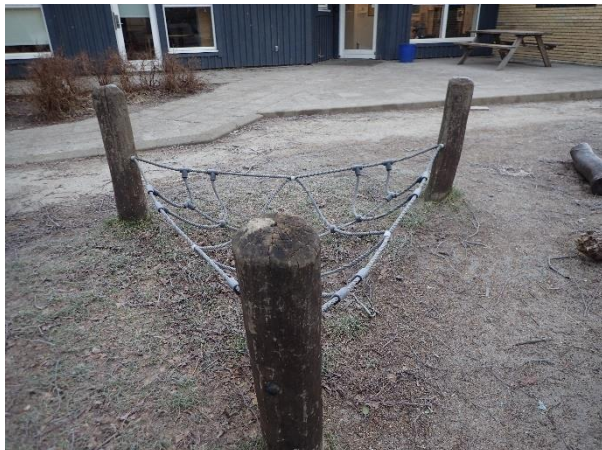
Foto 1

Oversigtsbillede: Vandret klatrenet			
Mærke / årgang: Danske Legepladser / 2008			
Inspektion foretaget i.h.t. følgende standarder:			
DS/EN 1176 del 1 Generelle krav			X
DS/EN 1176 del 2 Gynger			
DS/EN 1176 del 3 Rutsjebaner			
DS/EN 1176 del 4 Svævebaner			
DS/EN 1176 del 5 Karruseller			
DS/EN 1176 del 6 Vipper			
DS/EN 1176 del 7 Insp. og vedligehold			X
DS/EN 1176 del 11 3-D Klatrenet			
DS/EN 1177: Stødabsorberende underlag			
Faldhøjde / HIC:			
Bemærkninger:	Ja	Nej	X

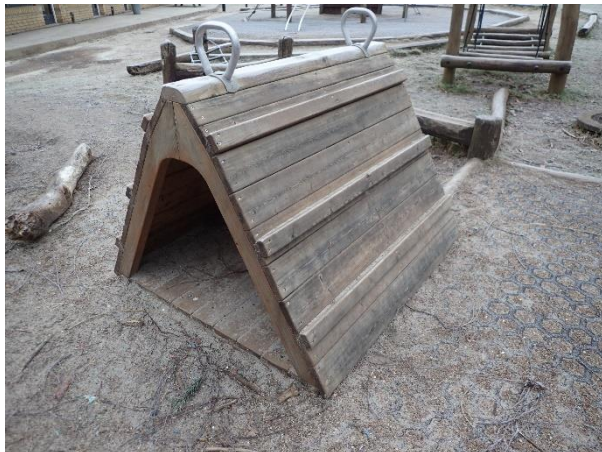
Foto 2

Oversigtsbillede: Klatreredskab			
Mærke / årgang: Copla / 2021			
Inspektion foretaget i.h.t. følgende standarder:			
DS/EN 1176 del 1 Generelle krav			X
DS/EN 1176 del 2 Gynger			
DS/EN 1176 del 3 Rutsjebaner			
DS/EN 1176 del 4 Svævebaner			
DS/EN 1176 del 5 Karruseller			
DS/EN 1176 del 6 Vipper			
DS/EN 1176 del 7 Insp. og vedligehold			X
DS/EN 1176 del 11 3-D Klatrenet			
DS/EN 1177: Stødabsorberende underlag			
Faldhøjde / HIC:			
Bemærkninger:	Ja	Nej	X

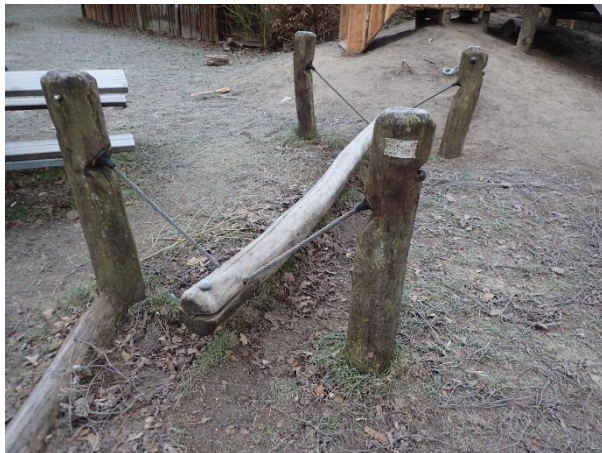
Foto 3

Oversigtsbillede: Tung ophængt Bom			
Mærke / årgang: Danske Legepladser / 2008			
Inspektion foretaget i.h.t. følgende standarder:			
DS/EN 1176 del 1 Generelle krav			X
DS/EN 1176 del 2 Gynger			
DS/EN 1176 del 3 Rutsjebaner			
DS/EN 1176 del 4 Svævebaner			
DS/EN 1176 del 5 Karruseller			
DS/EN 1176 del 6 Vipper			
DS/EN 1176 del 7 Insp. og vedligehold			X
DS/EN 1176 del 11 3-D Klatrenet			
DS/EN 1177: Stødabsorberende underlag			
Faldhøjde / HIC:			
Bemærkninger:	Ja	Nej	X

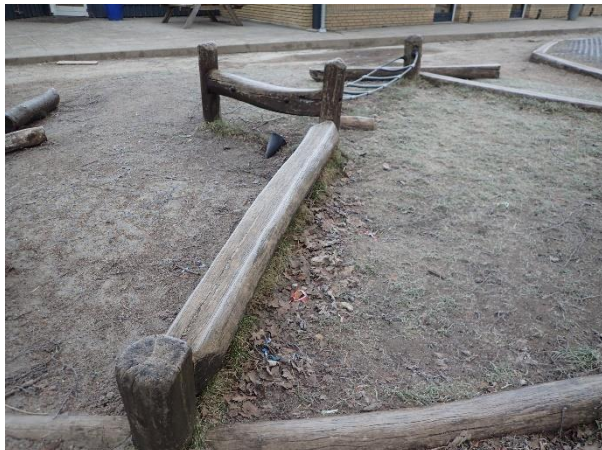
Foto 4

Oversigtsbillede: Balanceredskaber			
Mærke / årgang: Danske Legepladser / 2008			
Inspektion foretaget i.h.t. følgende standarder:			
DS/EN 1176 del 1 Generelle krav			X
DS/EN 1176 del 2 Gynger			
DS/EN 1176 del 3 Rutsjebaner			
DS/EN 1176 del 4 Svævebaner			
DS/EN 1176 del 5 Karruseller			
DS/EN 1176 del 6 Vipper			
DS/EN 1176 del 7 Insp. og vedligehold			X
DS/EN 1176 del 11 3-D Klatre-net			
DS/EN 1177: Stødabsorberende underlag			
Faldhøjde / HIC:			
Bemærkninger:	Ja	Nej	X

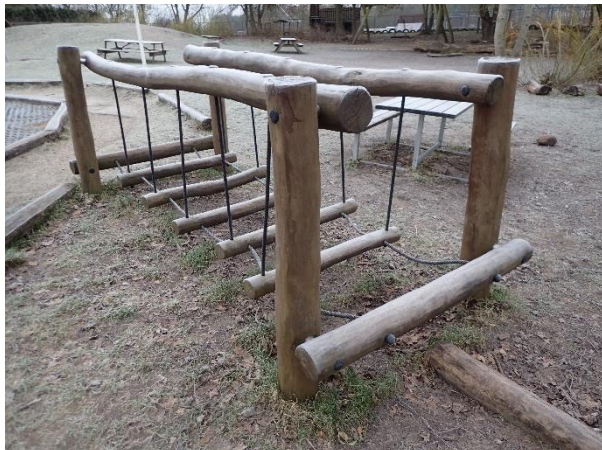
Foto 5

Oversigtsbillede: Bjælkebro			
Mærke / årgang: ? / ?			
Inspektion foretaget i.h.t. følgende standarder:			
DS/EN 1176 del 1 Generelle krav			X
DS/EN 1176 del 2 Gynger			
DS/EN 1176 del 3 Rutsjebaner			
DS/EN 1176 del 4 Svævebaner			
DS/EN 1176 del 5 Karruseller			
DS/EN 1176 del 6 Vipper			
DS/EN 1176 del 7 Insp. og vedligehold			X
DS/EN 1176 del 11 3-D Klatre-net			
DS/EN 1177: Stødabsorberende underlag			
Faldhøjde / HIC:			
Bemærkninger:	Ja	Nej	X

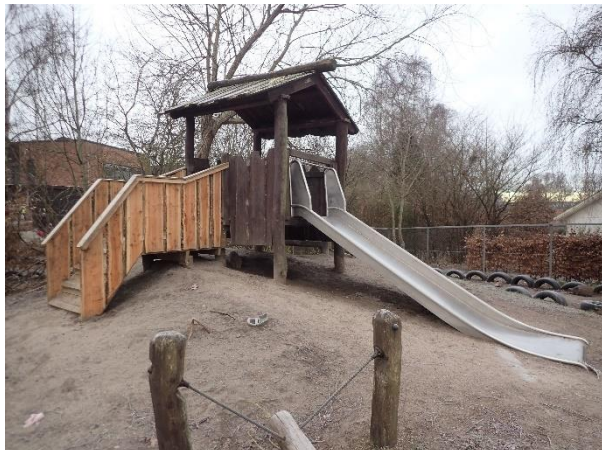
Foto 6

Oversigtsbillede: Rutsjetårn med opgang			
Mærke / årgang: Danske Legepladser / 2008			
Inspektion foretaget i.h.t. følgende standarder:			
DS/EN 1176 del 1 Generelle krav			X
DS/EN 1176 del 2 Gynger			
DS/EN 1176 del 3 Rutsjebaner			X
DS/EN 1176 del 4 Svævebaner			
DS/EN 1176 del 5 Karruseller			
DS/EN 1176 del 6 Vipper			
DS/EN 1176 del 7 Insp. og vedligehold			X
DS/EN 1176 del 11 3-D Klatre-net			
DS/EN 1177: Stødabsorberende underlag			
Faldhøjde / HIC:			
Bemærkninger:	Ja	Nej	X

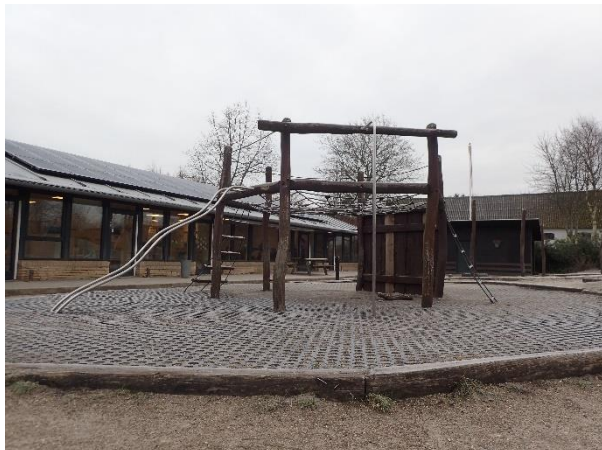
Foto 7

**Oversigtsbillede: Klatreredskab****Mærke / årgang: Danske Legepladser / 2007**

Bemærkninger:	Ja	Nej	X
----------------------	----	-----	---

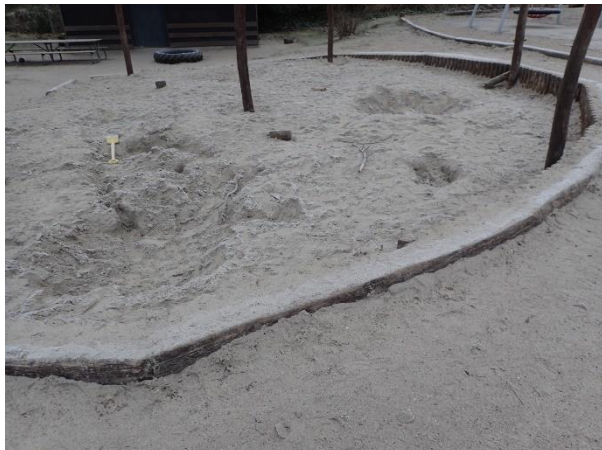
Foto 8

**Oversigtsbillede: Sandkasse****Mærke / årgang: Danske Legepladser / ?**

Bemærkninger:	Ja	Nej	X
----------------------	----	-----	---

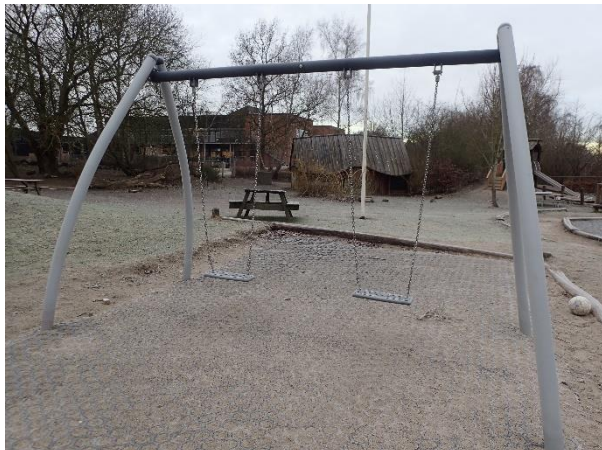
Foto 9

**Oversigtsbillede: Gyng****Mærke / årgang: Copla / 2021**

Bemærkninger:	Ja	Nej	X
----------------------	----	-----	---

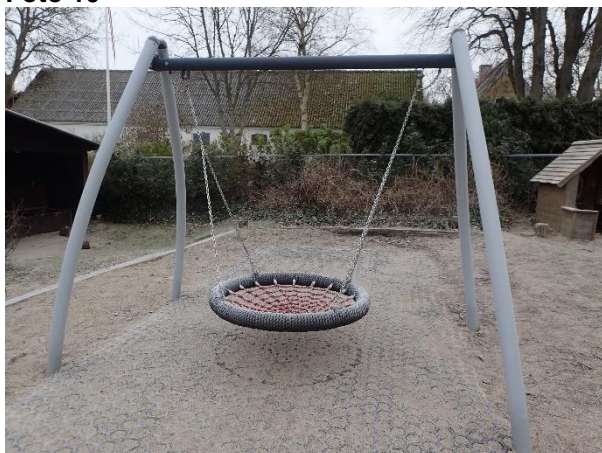
Foto 10

Oversigtsbillede: Gyng			
Mærke / årgang: Copla / 2021			
Inspektion foretaget i.h.t. følgende standarder:			
DS/EN 1176 del 1 Generelle krav			X
DS/EN 1176 del 2 Gynger			X
DS/EN 1176 del 3 Rutsjebaner			
DS/EN 1176 del 4 Svævebaner			
DS/EN 1176 del 5 Karruseller			
DS/EN 1176 del 6 Vipper			
DS/EN 1176 del 7 Insp. og vedligehold			X
DS/EN 1176 del 11 3-D Klatre-net			
DS/EN 1177: Stødabsorberende underlag			
Faldhøjde / HIC:			
Bemærkninger:	Ja	Nej	X

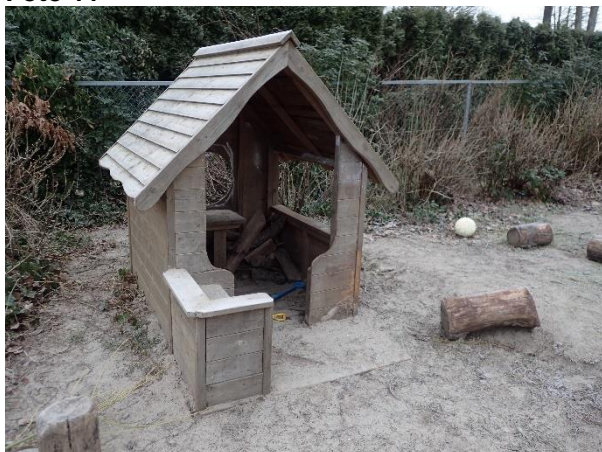
Foto 11

Oversigtsbillede: Legehus			
Mærke / årgang: ? / ?			
Inspektion foretaget i.h.t. følgende standarder:			
DS/EN 1176 del 1 Generelle krav			X
DS/EN 1176 del 2 Gynger			
DS/EN 1176 del 3 Rutsjebaner			
DS/EN 1176 del 4 Svævebaner			
DS/EN 1176 del 5 Karruseller			
DS/EN 1176 del 6 Vipper			
DS/EN 1176 del 7 Insp. og vedligehold			X
DS/EN 1176 del 11 3-D Klatre-net			
DS/EN 1177: Stødabsorberende underlag			
Faldhøjde / HIC:			
Bemærkninger:	Ja	Nej	X

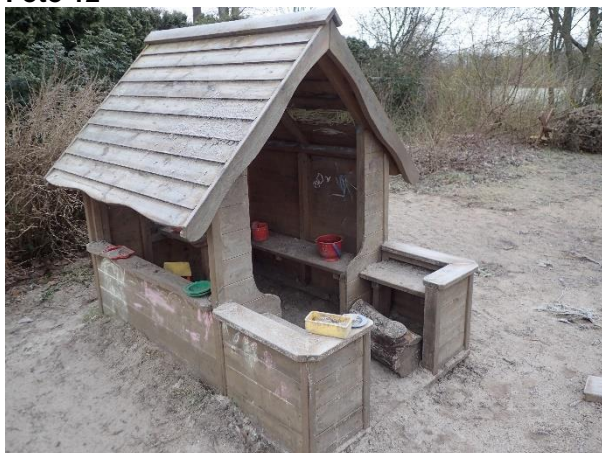
Foto 12

Oversigtsbillede: Legehus			
Mærke / årgang: ? / ?			
Inspektion foretaget i.h.t. følgende standarder:			
DS/EN 1176 del 1 Generelle krav			X
DS/EN 1176 del 2 Gynger			
DS/EN 1176 del 3 Rutsjebaner			
DS/EN 1176 del 4 Svævebaner			
DS/EN 1176 del 5 Karruseller			
DS/EN 1176 del 6 Vipper			
DS/EN 1176 del 7 Insp. og vedligehold			X
DS/EN 1176 del 11 3-D Klatre-net			
DS/EN 1177: Stødabsorberende underlag			
Faldhøjde / HIC:			
Bemærkninger:	Ja	Nej	X

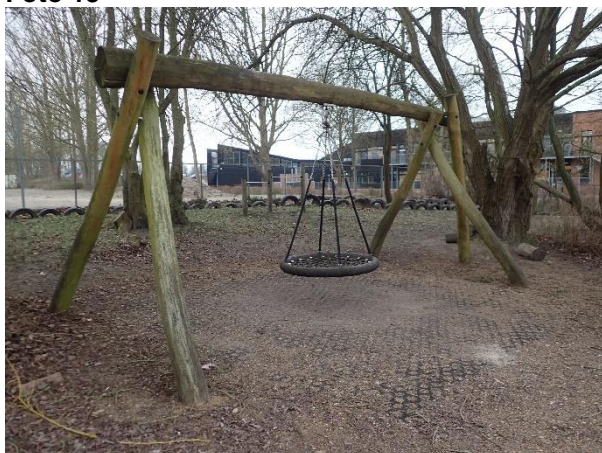
Foto 13

Oversigtsbillede: Gyng			
Mærke / årgang: Kompan / 2015			
Inspektion foretaget i.h.t. følgende standarder:			
DS/EN 1176 del 1 Generelle krav			X
DS/EN 1176 del 2 Gynger			X
DS/EN 1176 del 3 Rutsjebaner			
DS/EN 1176 del 4 Svævebaner			
DS/EN 1176 del 5 Karruseller			
DS/EN 1176 del 6 Vipper			
DS/EN 1176 del 7 Insp. og vedligehold			X
DS/EN 1176 del 11 3-D Klatretnet			
DS/EN 1177: Stødabsorberende underlag			
Faldhøjde / HIC:			
Bemærkninger:	Ja	Nej	X

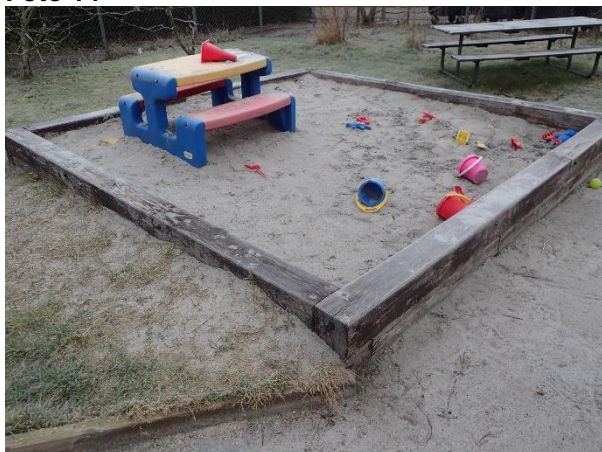
Foto 14

Oversigtsbillede: Sandkasse			
Mærke / årgang: ? / ?			
Inspektion foretaget i.h.t. følgende standarder:			
DS/EN 1176 del 1 Generelle krav			X
DS/EN 1176 del 2 Gynger			
DS/EN 1176 del 3 Rutsjebaner			
DS/EN 1176 del 4 Svævebaner			
DS/EN 1176 del 5 Karruseller			
DS/EN 1176 del 6 Vipper			
DS/EN 1176 del 7 Insp. og vedligehold			X
DS/EN 1176 del 11 3-D Klatretnet			
DS/EN 1177: Stødabsorberende underlag			
Faldhøjde / HIC:			
Bemærkninger:	Ja	Nej	X

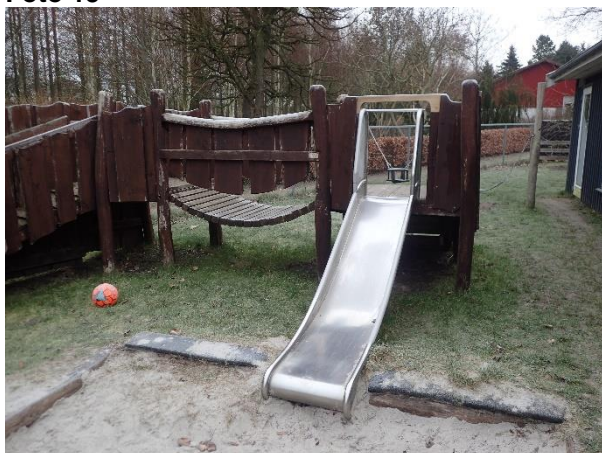
Foto 15

Oversigtsbillede: Platforme med hængebro og rutsjebane			
Mærke / årgang: Danske Legepladser / 2008			
Inspektion foretaget i.h.t. følgende standarder:			
DS/EN 1176 del 1 Generelle krav			X
DS/EN 1176 del 2 Gynger			
DS/EN 1176 del 3 Rutsjebaner			
DS/EN 1176 del 4 Svævebaner			
DS/EN 1176 del 5 Karruseller			
DS/EN 1176 del 6 Vipper			
DS/EN 1176 del 7 Insp. og vedligehold			X
DS/EN 1176 del 11 3-D Klatretnet			
DS/EN 1177: Stødabsorberende underlag			
Faldhøjde / HIC:			
Bemærkninger:	Ja	X	Nej

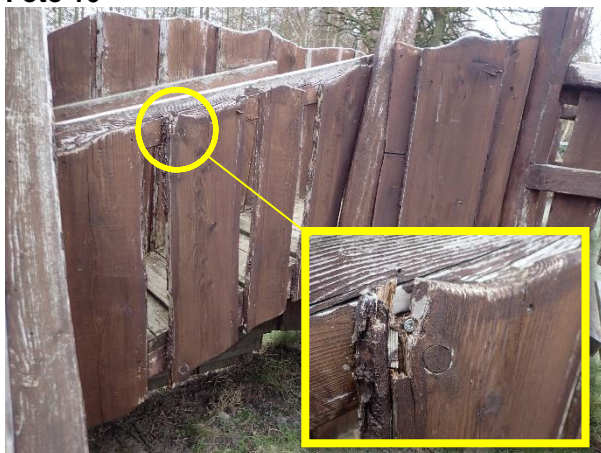
Foto 16

I sideafskærmningen er der et bræt der er angrebet af råd.
Det bevirker at der opstået skarpe kanter, udstikkende skruer og risiko for splinter.

DS/EN 1176 – 1 punkt 4.2.5
DS/EN 1176 – 7 punkt 7.2

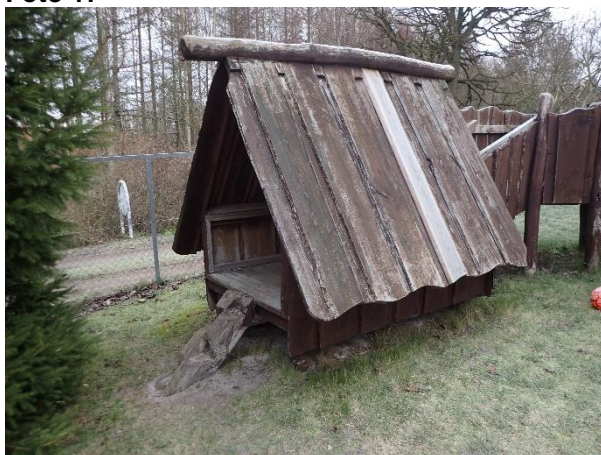
Foto 17

Oversigtsbillede: Legehus

Mærke / årgang: Danske Legepladser / 2008

Bemærkninger:	Ja	Nej	X
----------------------	----	-----	---

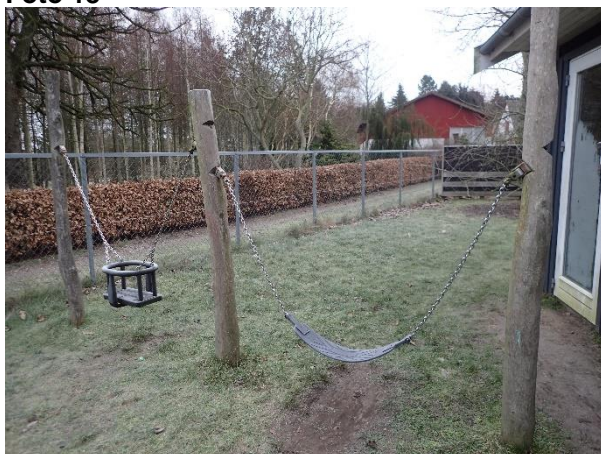
Foto 18

Oversigtsbillede: Gyng

Mærke / årgang: ? / ?

Bemærkninger:	Ja	Nej	X
----------------------	----	-----	---

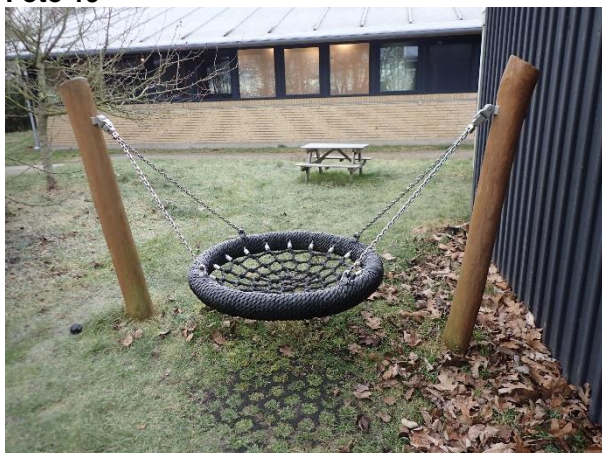
Foto 19

Oversigtsbillede: Swing			
Mærke / årgang: Copla / 2020			
Inspektion foretaget i.h.t. følgende standarder:			
DS/EN 1176 del 1 Generelle krav			X
DS/EN 1176 del 2 Gynger			
DS/EN 1176 del 3 Rutsjebaner			
DS/EN 1176 del 4 Svævebaner			
DS/EN 1176 del 5 Karruseller			
DS/EN 1176 del 6 Vipper			
DS/EN 1176 del 7 Insp. og vedligehold			X
DS/EN 1176 del 11 3-D Klatre-net			
DS/EN 1177: Stødabsorberende underlag			
Faldhøjde / HIC:			
Bemærkninger:	Ja	Nej	X
